MAINTENANCE-WRAP

メンテラップ

補修のプロ集団 住友大阪セメントグループが調査・診断・維持管理計画をご提案し、補修工事まで行う、一貫した民間施設のコンクリート構造物メンテナンスパッケージです。
高機能な材料を巧みに用いた補修工法で、コンクリート構造物を長持ちさせます。
グループ一貫体制により高い品質をご提案する安心・安全な「おまかせパッケージ」です。

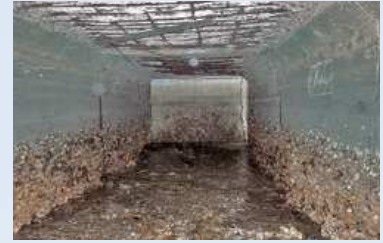
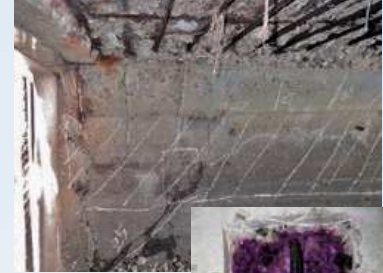
鉄筋と中性化

- 1) 頂版のほぼ全面に、剥離、鉄筋の露出が認められる。
- 2) 側壁にひび割れ、浮きが認められる。

- 1) 変状調査：近接目視、ハンマーによる浮き・剥離調査
- 2) 鉄筋腐食：干満帯、海上大気部、健全部のハツリ出しによる腐食度判定
- 3) 中性化深さ：側壁及び頂版でハツリ箇所におけるフェノールフタレイン法
- 4) 塩分含有量：側壁及び頂版のドリル粉による JIS A 1154 法

4. 診断：補修が必要。塩害劣化が加速期後期。

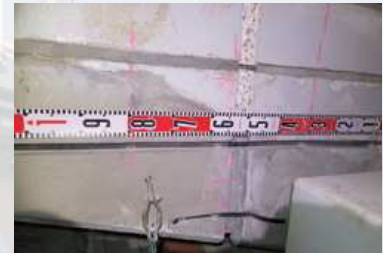
- 1) 断面修復工に加え電気防食を実施
- 2) 断面修復には長距離圧送性・厚付け性に優れ、工期短縮可能な乾式吹付（リフレドライショット工法）を採用
- 3) 電気防食には信頼性の高い外部電源方式（エルガード工法）を採用

補修中（エルガード工法）

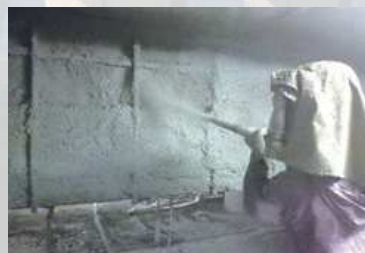
補修中（リフレドライショット工法）

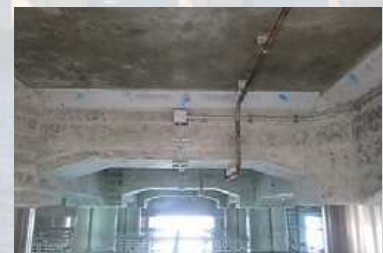
沖縄の過酷な塩害環境に曝され、激しい劣化・損傷が発生

完工
